スズキ本社食堂 中毒疑い1週間

浜松市南区高塚町のスズキ本社食堂で一酸化炭素（CO）中毒とみられる事故が発生してから30日で1週間を迎える。無色無臭で吸引に気付かないまま中毒症状を引き起こすCOの怖さが改めて浮かび上がるとともに、防止対策としてCO警報器の重要性が再認識された。ガス業界関係者は地域社会に向けて、「法的義務はないが、予防のためには設置を心掛けてほしい。定期的な点検も不可欠」と呼び掛ける。

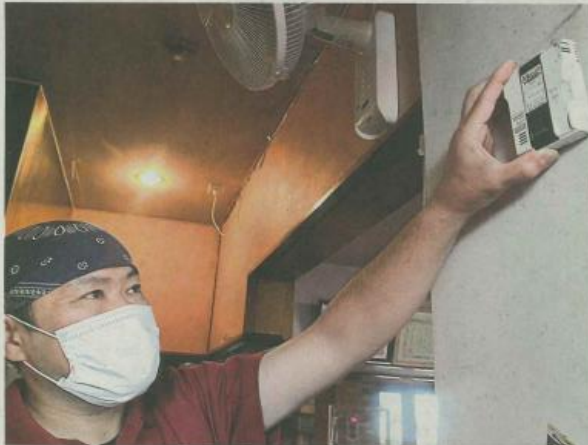
CO中毒を防ぐ業務用換気警報器の設置場所を確認する木下靖二さん＝26日、浜松市東区有玉南町の飲食店「広島お好み焼きタイラ」

浜松市東区有玉南町の飲食店「広島お好み焼きタイラ」は、COが一定の濃度に達するとアラームが鳴る業務用換気警報器を厨房（ちゅうぼう）に設置している。店主の木下靖二さん（43）は「鳴ったことはないが、今回の事故を知り、人ごとではないと感じた」と気を引き締める。

鉄板周辺の換気扇は手でスイッチを押して移動させる。押し忘れれば、事故が起りかねない。「従業員個人の意識だけに頼るのは限界がある」と備えの大切さを強調する。
